Posebna oštećenja tračnica na skretnicama

Branko Pollak, Goran Antun Bajić

Special rail damage at switches

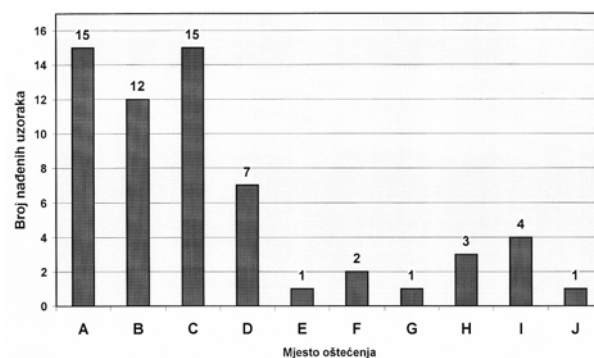
Slika 3. Mjesta na kojima su uočena oštećenja

Može se uočiti da pojavnost oštećenja nije ravnomjerna na svim tračnicama u skretnici. Od evidentiranih mjesta 92% oštećenja pojavljuje se na tračnicama u prevodničkom uređaju. Na ostalim tračnicama u skretnici (međutračnice i srište) pojava je prisutna sa svega 8%. Samo na prevodnice u odnosu prema ukupnom broju evidentiranih oštećenja otpada 82%. U odnosu prema oštećenjima koja su prisutna na prevodničkom uređaju na prevodnice otpada 89%, dok na oštećenja glavnih naležnih tračnica otpada svega 11%.

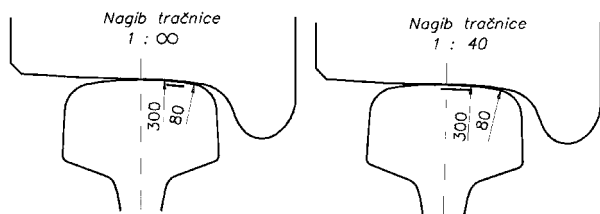
Slika 6. Nalijeganje kotač-tračnica ovisno o nagibu tračnice

Na slici 6. možemo uočiti da se polumjer vozne površine glave tračnice (čak i kod nove tračnice i novog vijenca kotača) mijenja na mjestu nalijeganja u slučaju promjene nagiba tračnice. Sukladno tome mijenjaju se i kontaktne naprezanja. Najveće tlačno naprezanje u središtu dodirne površine izračunano je prema Hertzovim formulama [1], gdje je pretpostavljeno da dodirna površina ima oblik elipse s poluosima a i b .

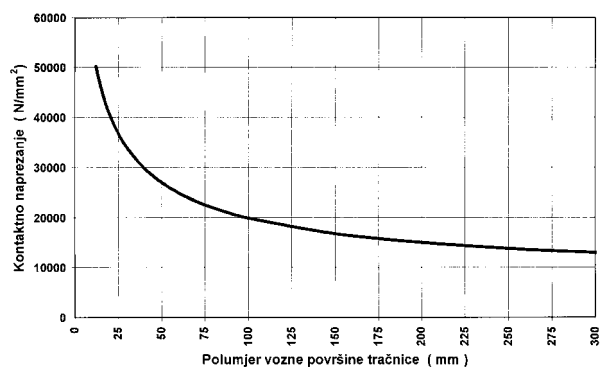
Kontaktne su naprezanja ako se događaju na voznoj površini tračnice gdje je $\rho_2 = 80$ mm, 1,7 puta veća, a za površinu tračnice s polumjerom $\rho_2 = 13$ mm su 3,73 puta

Slika 7. Ovisnost kontaktnog naprezanja o polumjeru vozne površine tračnice

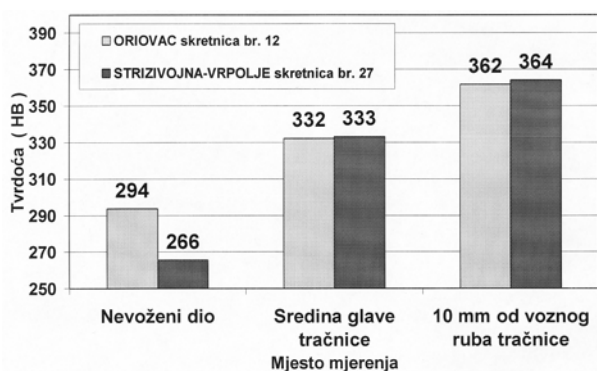
Slika 13. Tvrdoća vozne površine tračnice

zbog pojave "hladnog kovanja" pri prolazu kotača dolazi do otvrdnjavanja vozne površine u granicama od 30 – 60 HB (ovisno o prijednom bruto prometu, osovinskom opterećenju, kakvoći čelika tračnice itd.). Iz slike 13. vidljivo je, da su te vrijednosti i realne ako promatramo povećanje tvrdoće na sredini vozne površine glave (na mjestima gdje nisu uočene promatrane greške). U slučaju kada se razmatra tvrdoća na voznoj površini tračnice na udaljenosti 10 mm od voznog ruba, povećanje tvrdoće jest i do 98 HB (Strizivojna-Vrpolje, skretnica br. 27). Do takvog povećanja tvrdoće, prema našim dosadašnjim spoznajama, može doći isključivo ako je prisutna i "termička" obrada materijala. U konkretno razmatranoj situaciji do toga može doći isključivo kada dolazi do "proklizavanja" u točki "A" dodira kotač-tračnica, što je zasigurno i prisutno u ovom slučaju.
